RECONNAISSANCE GÉOTECHNIQUE – NOUVEAU BÂTIMENT  
MOTEL INDUSTRIEL – LOT 42B-P RANG A – CANTON DE CASGRAIN  
SAINT-PAMPHILE

RAPPORT NO 5470-00-01

**Objet: Reconnaissance géotechnique – Nouveau bâtiment  
Motel industriel – Lot 42B-P Rang A – Canton de Casgrain  
Saint-Pamphile  
N/Dossier: 5470-00**

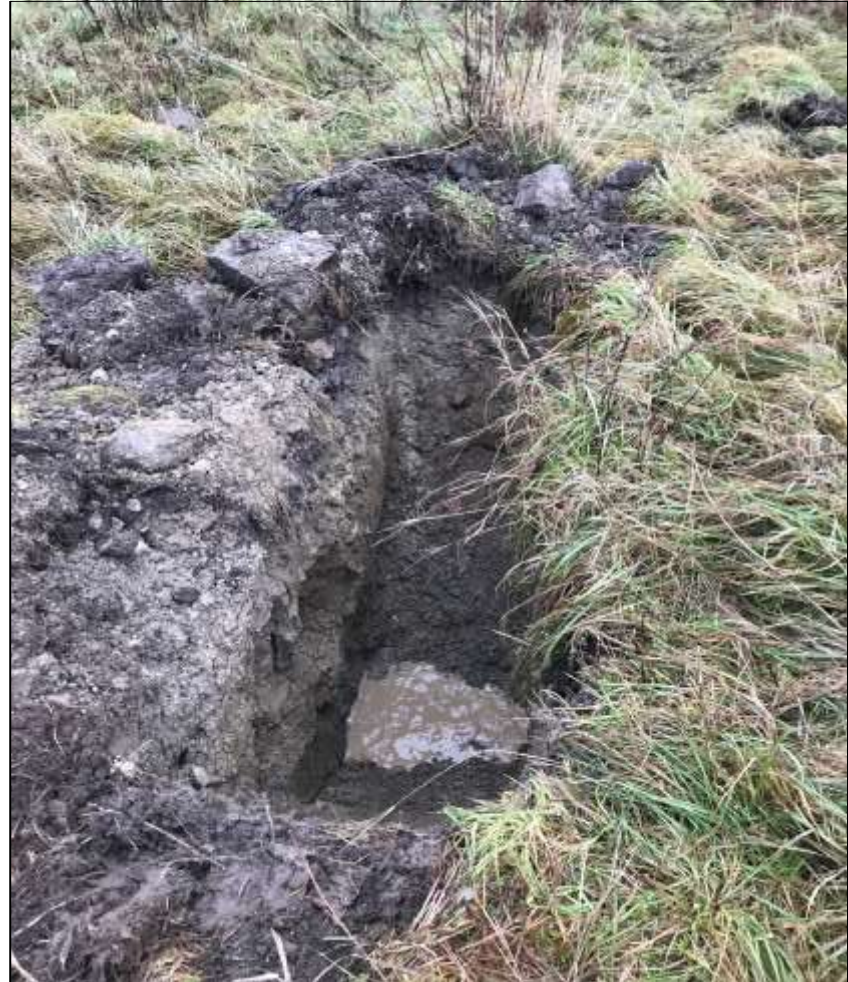
PHOTO #2: Puits d'exploration PE-1-18; Terrain naturel:  
Sols organiques; Sable et silt graveleux; Shale  
Venue d'eau moyenne à 1,50 m

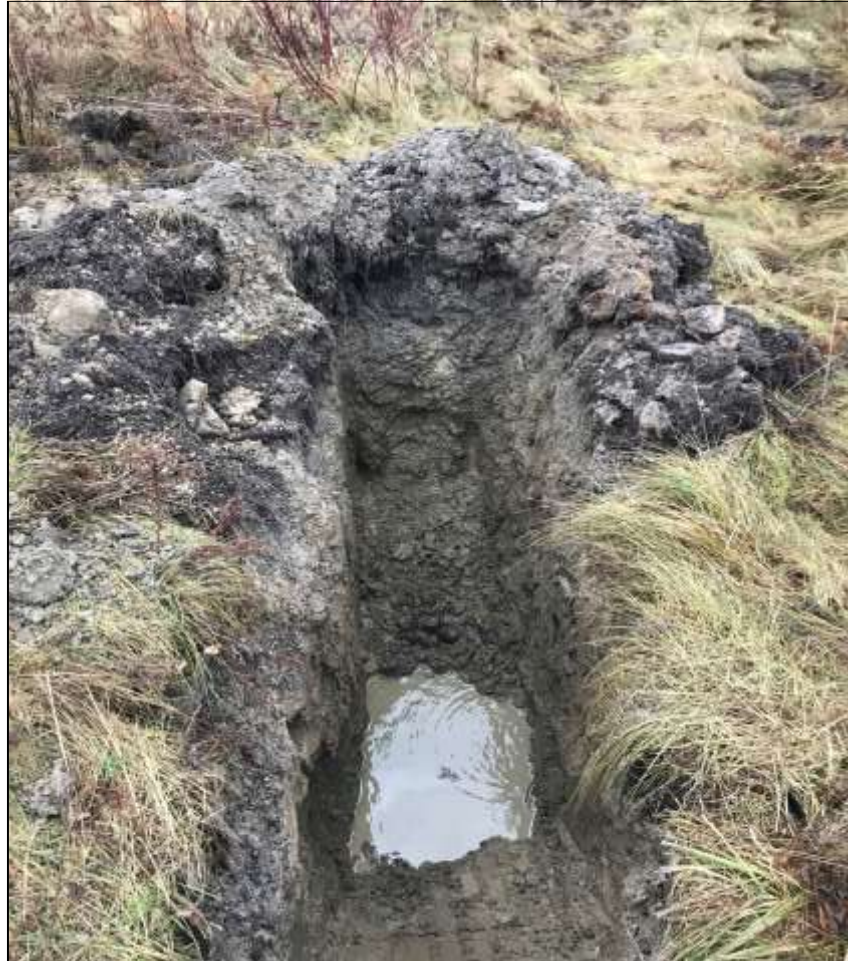
PHOTO #4: Puits d'exploration PE-3-18: Terrain naturel  
Sols organiques; Silt et sable, un peu de gravier; Shale  
Venue d'eau moyenne à 1,50 m

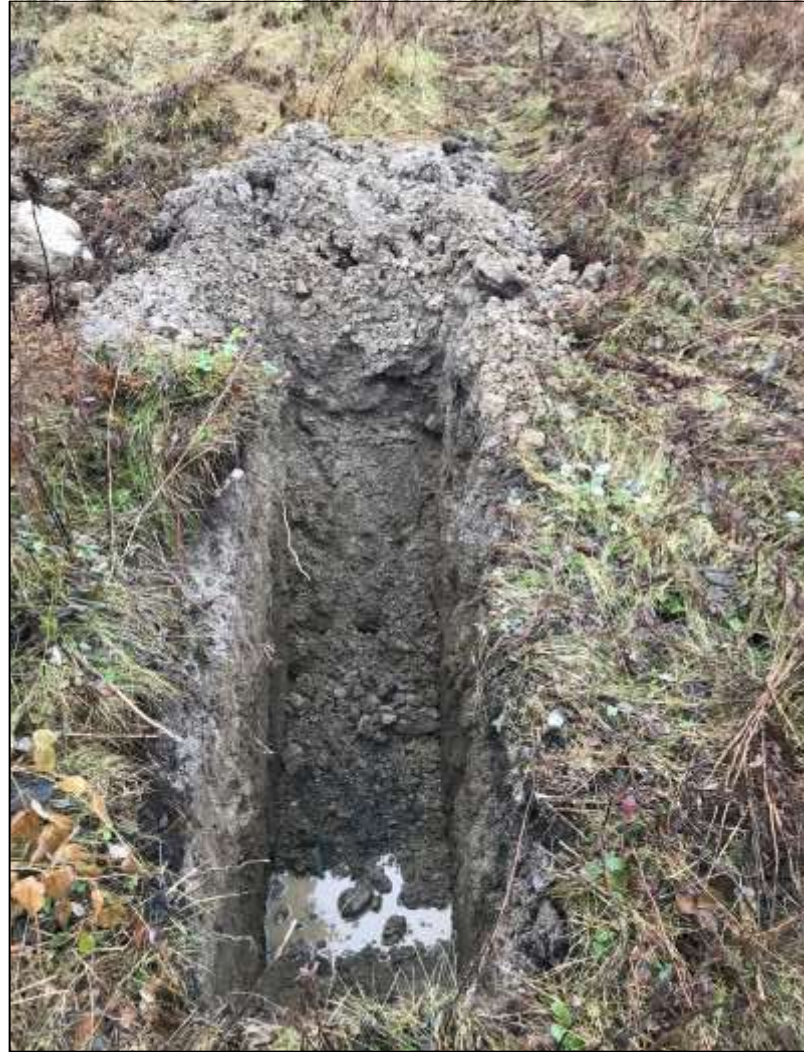
PHOTO #6: Puits d'exploration PE-5-18: Terrain naturel  
Sols organiques; Silt et sable, un peu de gravier; Shale  
Venue d'eau moyenne à 1,30 m

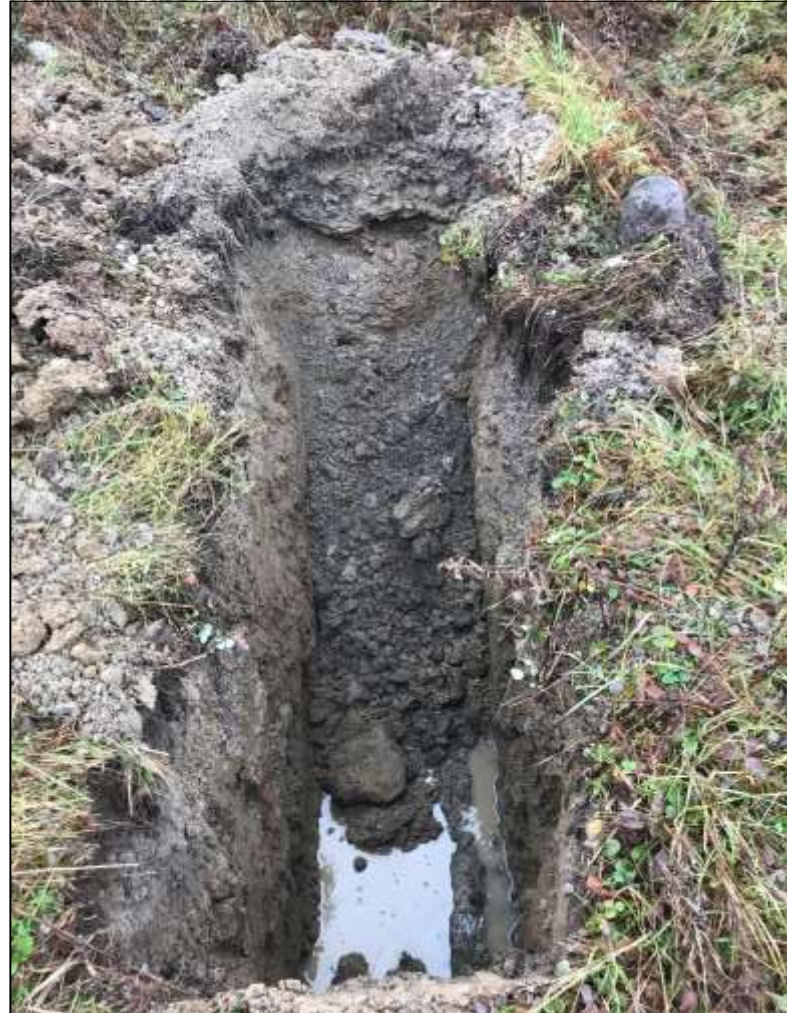
PHOTO #8: Puits d'exploration PE-7-18: Terrain naturel  
Sols organiques; Silt et sable, un peu de gravier; Shale  
Venue d'eau moyenne à 1,30 m

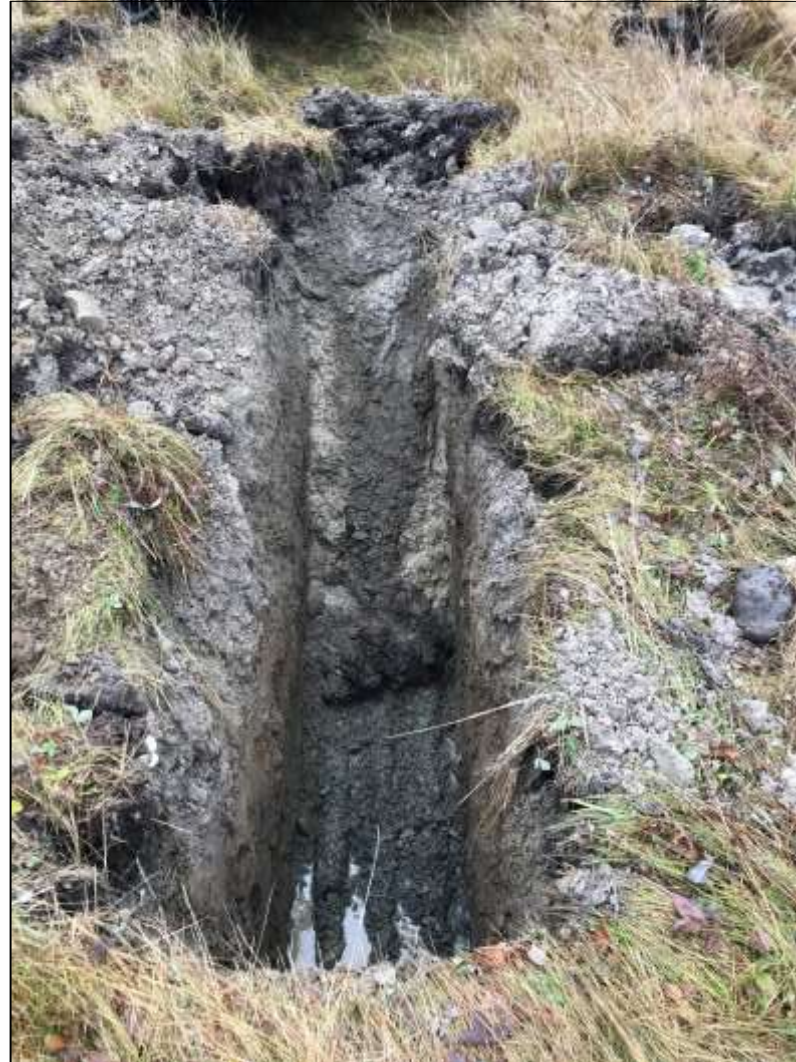
PHOTO # 10 Puits d'exploration PE-9-18; Terrain naturel:  
Sols organiques; Silt et sable, un peu de gravier; Shale  
Venue d'eau moyenne à 1,20 m
